**Gefährdungsanalyse Bornheimer  
Hang  
Rhein-km 661,7 - 664,3**

**Gefährdungsanalyse Bornheimer Hang**  
**Rhein-km 661,7 - 664,3**  
**Interner Entwurf**

Auftraggeber: WSA Köln

Auftrags-Nr.: BAW-Nr. A39520410252

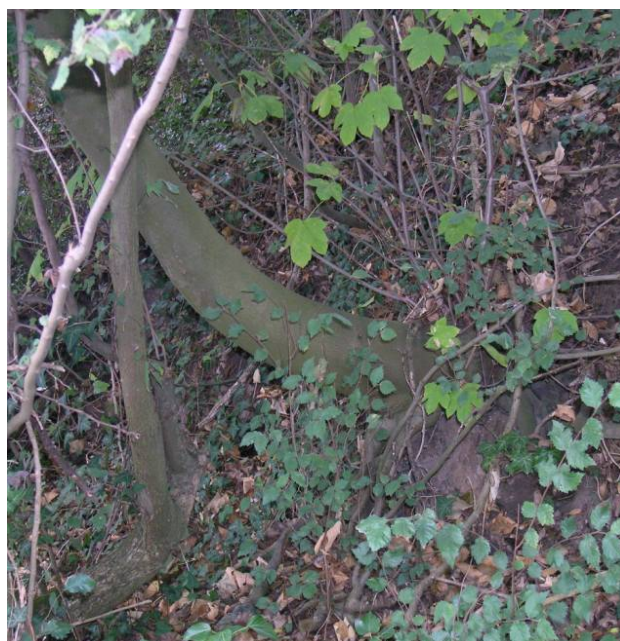
Bild 1: „Säbelbewuchs“ der Bäume am Ufer

An der übersteilen Böschung sind räumlich verteilt lokale Abrutschungen zu erkennen (s. U 9). Bei einigen Bäumen führten diese Rutschungen zum „Säbelbewuchs“ (s. Bild 1). Dies lässt den Rückschluss zu, dass sich die Böschung an dieser Stelle mit ihrer Neigung im bodenmechanischen Sinne im Grenzgleichgewicht befindet (s. U 8).

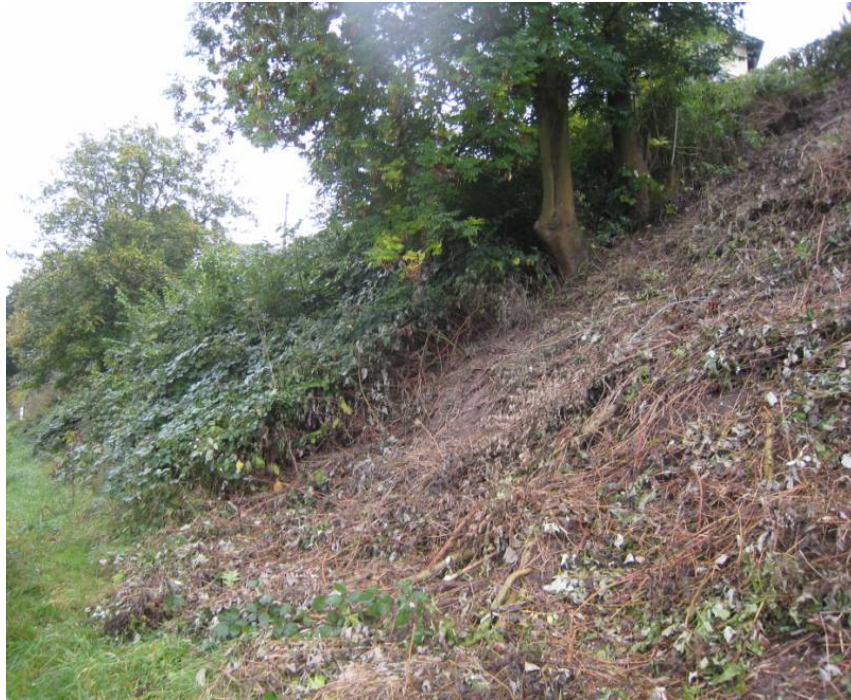
Bild 2: Gemähter Bereich und Bewuchsreste

Der Böschungsbewuchs wurde in einzelnen Bereichen unsachgemäß gemäht, so dass sich die Bewuchsreste noch auf der Böschung befinden (s. Bild 2). In anderen Bereichen befinden sich Gartenreste, aber auch aufgebrauchte und mitunter wieder bewachsene Wasserbausteine. Lokale Abbrüche waren teilweise schon wieder bewachsen. Dies lässt darauf schließen, dass die Abbrüche z. T. schon länger zurückliegen.

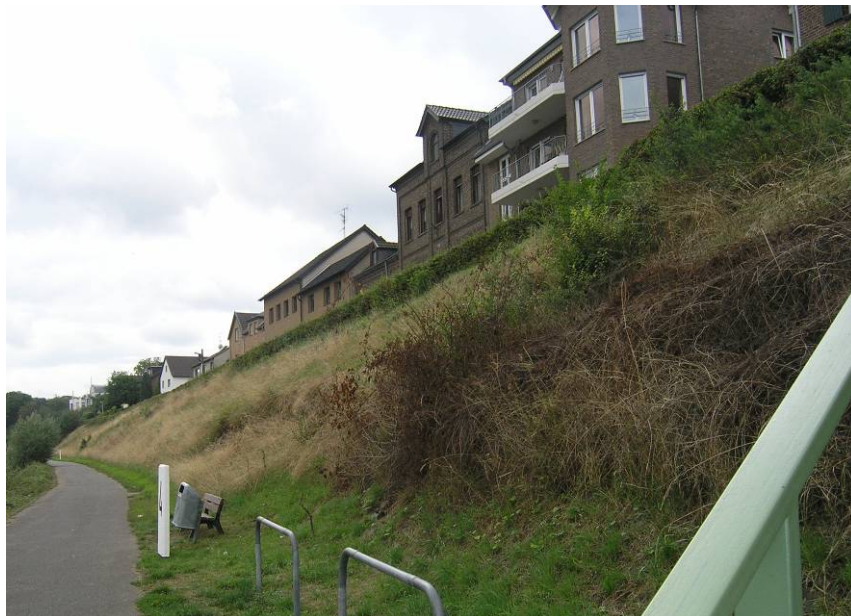
Bild 3: Basaltpflaster mit Grasbewuchs

Abschnittsweise liegt auch eine Böschungssicherung mit Basaltpflaster vor, auf dem sich Grasbewuchs befindet (s. Bild 3, ca. Rhein-km 662,4 stromauf blickend). Das Basaltpflaster ist jedoch nicht durchgängig vorhanden. Die Verteilung und der Zustand des Basaltpflasters sind aufgrund des Bewuchses nicht genau zu erkennen.

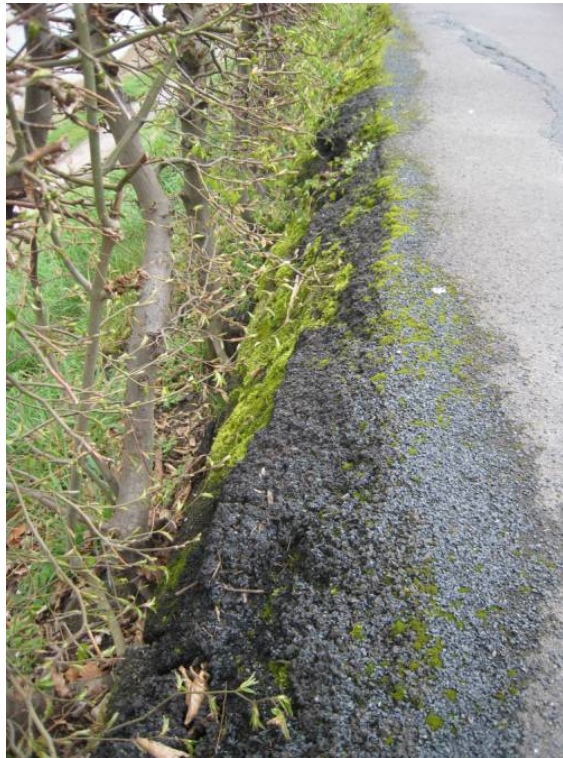
Bild 4: Gehweg mit Längsrissen und repariertem Randbereich

An der Böschungsoberkante verläuft ein Weg, der an der Böschungsseite häufig mit parallel zur Wegachse verlaufenden Längsrissen und lokalen Abrutschungen durchzogen ist. Diese wurden teilweise mehrfach repariert (s. Bild 4).

Sanierungsbedarf besteht für den oberen Weg, sofern er unmittelbar an der Böschungsoberkante verläuft. Um weitere Schäden des landseitigen Gehwegs zu verhindern, ist dieser gegen ein mögliches Abrutschen zu sichern. Diese Sicherung lässt sich z. B. mit einer kurzen Spundwand oder einer Stützmauer realisieren.

Derselben Dringlichkeit ist die Sanierung des Fußwegs. Hier ist sowohl die lokale Standsicherheit als auch eine kontrollierte Entwässerung zu herzustellen, um weitere Schäden langfristig zu verhindern.

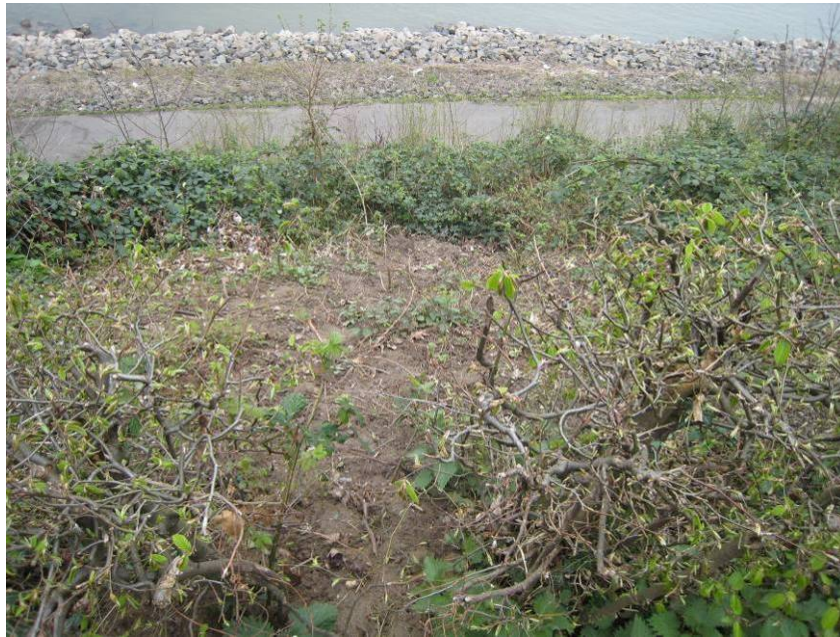
Bild 5: Erosionsrinnen

Die Entwässerung des Gehwegs erfolgt unkontrolliert über die Böschung, daher bildeten sich auf der Böschung Erosionsrinnen (s. Bild 5). Bei Regenfällen ist hier mit fortschreitenden Ausspülungen zu rechnen.

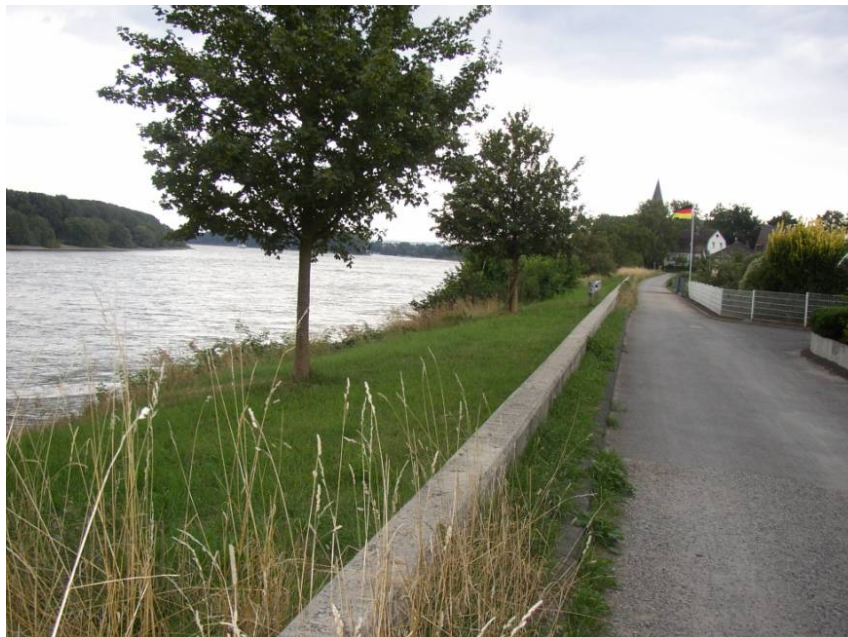
Bild 7: Hochwasserschutzmauer im Bereich Rhein-km 663,70 – 664,1

Dieser Bereich wird durch die 1998/99 errichtete Hochwasserschutzmauer charakterisiert (s. U 1 und Bild 7).
